АУДИТ
ВИЗНАЧЕННЯ ДОСТУПНОСТІ БУДІВЕЛЬ І СПОРУД
ТА НАДАННЯ ПОСЛУГ ДЛЯ МАЛОМОБІЛЬНИХ ГРУП НАСЕЛЕННЯ
КИЇВСЬКА МІСЬКА РАДА

Дата обстеження: **21 липня 2016 року.**
Назва об'єкту: **Будівля і споруди Київської міської ради**
Адреса: **м. Київ, вул. Хрещатик, 36**
Телефон: **(044) 202-75-33**
Електронна адреса: zvernen@kma.gov.ua

ВИМОГИ та РЕКОМЕНДАЦІЇ

**щодо створення безперешкодного доступу до будівлі, споруд і надання послуг
Київської міської ради для маломобільних груп населення, включаючи осіб з інвалідністю.**

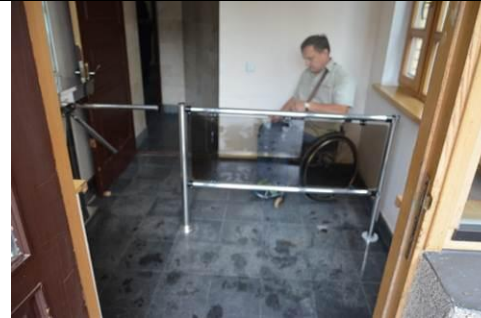
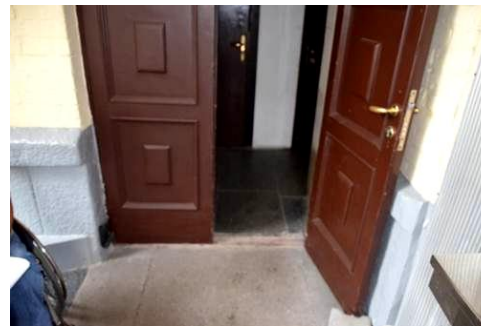
5.	<p>Вхід з боку внутрішньої площадки будівлі Київської міської ради</p> <p>є недоступним для осіб, які переміщуються за допомогою крісел колісних.</p>	   	<p><i>Необхідно обладнати сходи пандусом</i> відповідно до діючих нормативів. Можливим варіантом (але не найкращим) може бути придбання переносних розсувних апаратів, які можна використовувати тільки за необхідності.</p>     <p><i>Ширина вхідних дверей на означеному вході складає 85см, їх необхідно замінити на такі, щоб ширина робочого полотна вхідних дверей складала не менше 90см в чистоті, а висота порогу не перевищувала 2,5см (наразі є 6 см.).</i></p>

Наразі ширина проходу через турнікет недостатня для переміщення в колясці, до того ж важелі турнікету не мають функції «опускання», що унеможлиблює користування людьми в колясках.

Балюстрада біля турнікету встановлена «непорушно». Якщо переобладнати дану балюстраду таким чином, щоб вона вільно відкривалася, це вирішило б питання доступу для людей в колясках.

Двері які ведуть з тамбуру до ліфтового холу двостулкові шириною 115см. Ширина робочого полотна 70см, ширина вільного простору складає 62см. Це недостатньо для вільного переміщення людини в колясці.

Необхідно переобладнати турнікет на означеному вході таким чином, щоб була можливість вільного проїзду для людини в колясці.

Необхідно замінити означені двері на такі, щоб ширина робочого полотна складала 90см.

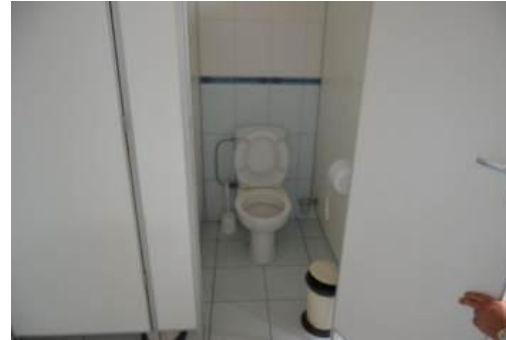
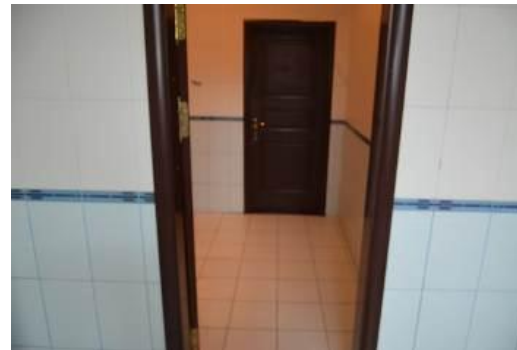
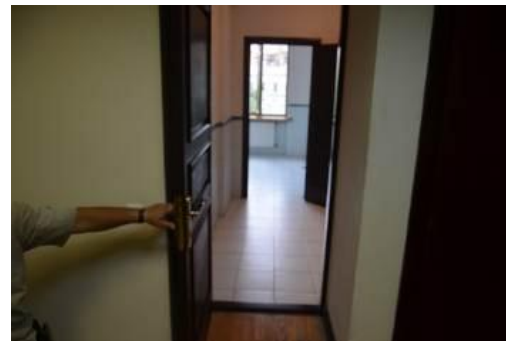
9. Туалетні кімнати на інших поверхах

Всі туалетні кімнати розташовані на інших поверхах недоступні для осіб, які користуються кріслом колісним. Вузькі вхідні (з коридору) двері та двері тамбуру (62см в чистоті) не відповідають нормативам. Двері в саму туалетну кабінку складають 54см тому для людей в колясках такі туалети недоступні.

Більшість людей, які користуються колясками мають супутнє ураження – розлад функцій тазових органів. Тому можливість швидко скористатись туалетом є для них дуже важливою.

Необхідно забезпечити щоб на кожному поверсі була створена якщо не універсальна, то щонайменше одна доступна туалетна кабінка.

Для цього необхідно розширити вхідні до туалетного тамбуру дверні отвори і встановити двері з шириною полотна не менше 85см, так само вчинити з дверима туалетного тамбуру. На цих дверях встановити додаткові ручки з боку навісних петель.

В самій туалетній кімнаті необхідно розмістити перегородки таким чином, щоб забезпечити доступ до унітазу людини в колясці. Ширина дверей туалетної кабінки повинна складати не менше 85см. Унітаз необхідно обладнати поручнями.
